# 効果的な獣害対策のための農地管理および基盤条件の検証

Verification of Farmland Management and Structural Condition  
for the Effective Countermeasures against Wildlife

武山 絵美<sup>†</sup> 九鬼 康彰<sup>††</sup>  
(TAKEYAMA Emi) (KUKI Yasuaki)

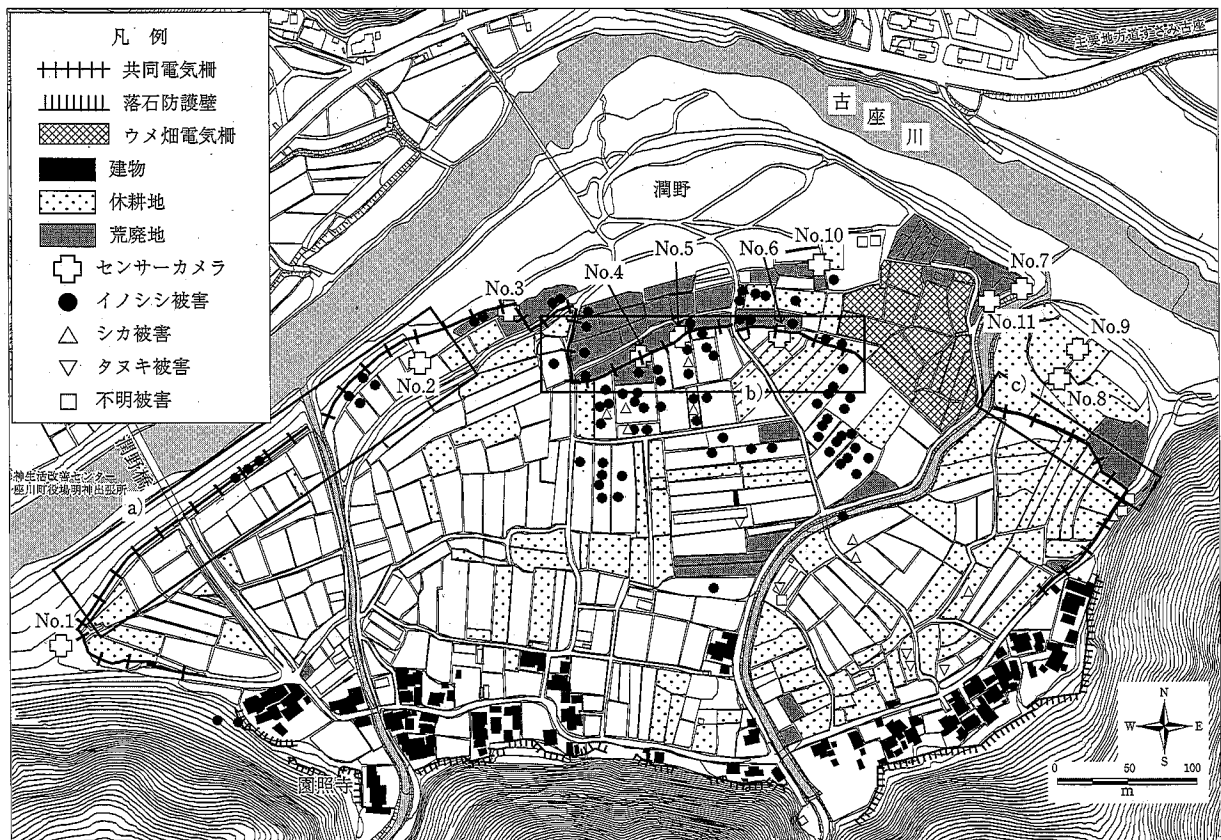
2007年7月に実施した土地利用調査の結果から遊休農地の位置を図-1に示す。ここでは、耕作はされていないが除草管理を行っている農地を「休耕地」、雑草が繁茂して除草管理が行われていない農地を「荒廃地」とし、両者を併せたものを遊休農地とする。地区の土地利用は水田と遊休農地が多くを占め、特に東側の団地では大半が遊休農地となっている。また、地

図-1 潤野地区における遊休農地の位置、被害情報、共同電気柵およびセンサーカメラの位置

野生動物による農業被害の実態を把握するため、住民による被害実態調査を実施した。調査では、被害発見日、被害場所、被害農地の地目、作付作物、動物の種類、被害内容(食害、表土荒らし、ネットの破損、畦の破壊、その他)について、住民にチェックおよび地区代表者への報告を依頼するとともに、地区代表者に被害日誌への記録を依頼した。調査期間は、水稻収穫期の前後となる2007年7月25日~9月15日である。調査結果による被害場所を図-1に示す。期間内に103件の被害報告があった。このうち72件が共同電気柵の内側でみられ、かつ上述の土地利用パターンb)の周辺に集中した。

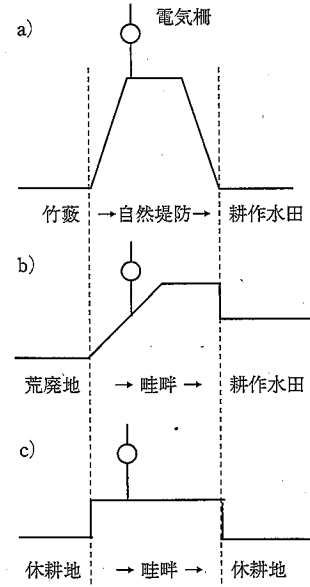
また、2007年7月に実施した共同電気柵の設置状況調査から、設置場所は大きく3つの土地利用パターンに分類できる(図-2)。すなわち、a) 河川敷の竹藪→自然堤防(電気柵)→耕作水田、b) 荒廢地→畦畔(電気柵)→耕作水田、c) 休耕地→畦畔(電気柵)→休耕地、の3つである(対応する設置場所を図-1に示す)。このうちb)では、耕作水田での農作業を阻害しないよう、電気柵は土坡畦畔の法面の中腹に設置されるケースが多いという特徴がある。

図-2 電気柵設置場所の土地利用パターン

そこで、被害が多く報告された地点付近での電気柵の設置状況を詳しく見ると、前述の土地利用パターンb)「荒廃地→畦畔(電気柵)→耕作水田」に当たることがわかった。このような場所では、畦畔だけでなくそこに設置されていた電気柵の支柱までも倒壊したケースが見られた。特に耕作水田の田面の高さが隣接する荒廃地よりも高い場合、イノシシは電気柵が設置された畦畔に足をかけて登ることになり、電気柵、畦畔ともに大きな損傷を受けやすい。したがって、「荒廃地→畦畔(電気柵)→耕作水田」という土地利用パターンは、電気柵の手前の掘り返し等による畦畔の崩壊を招きやすく、結果として加害動物の侵入防止効果も低いことが言える。

一方、パターンa)「河川敷の竹藪→自然堤防(電気柵)→耕作水田」でも、被害報告はごくわずかであった。これをパターンb)「荒廃地→畦畔(電気柵)→耕作水田」と比較すると、自然堤防そのものが侵入防止効果を持つ可能性が考えられる。図-2に示すように自然堤防の法面と天端の接点付近に電気柵を設置した場合、侵入突破を試みる加害動物にとっては電気柵手前の足場が悪いという状況が生じる。加えて、電気柵外側から電気柵内側の田面との間に死角が発生し、電気柵の手前と電気柵内側の作物との間に実際よりも長い距離感を与えることができる。特にイノシシは臆病な性質で知られており、電気柵の内側が容易に目視できないことは、電気柵の突破を躊躇させる要因となり、電気柵による侵入防止効果を高めることが期待できる。

調査結果から、電気柵による獣害対策を実施する際、それ単体の対策では効果が低く、基盤条件を考慮して電気柵の設置場所を決定することや、設置場所周辺の土地利用を改善することが、侵入防止効果を高める上で重要であると言える。具体的には、電気柵の設置に併せて電気柵外側の遊休農地を解消することが重要である。また、本調査では新たに自然堤防のような高さをもつ自然地形と電気柵の組合せにより、電気柵による侵入防止効果が相乗的に高められる可能性が見いだされた。自然堤防がない場合でも、電気柵手前の

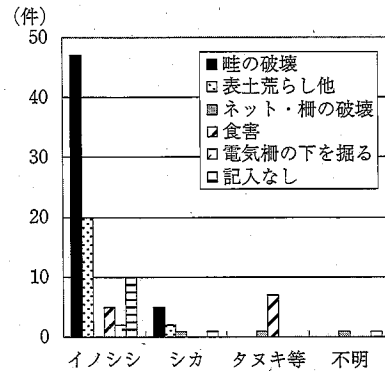
加害獣種と被害内容を図-3に示す。獣種では、被害報告件数の81.6%をイノシシが占めた。また被害内容は「畦の破壊」が54.4%と最も多く、「電気柵の下を掘る」や「表土荒らし」と合わせると、農地基盤の損壊被害が全体の73.8%を占めた。しかし、一般的に獣害の中心とされる食害は少なかった。食害された作物はカボチャやトマト、スイカなど主に畑作物であり、タヌキ等の中型動物によるものが多い。

図-3 加害動物・内容別被害報告件数

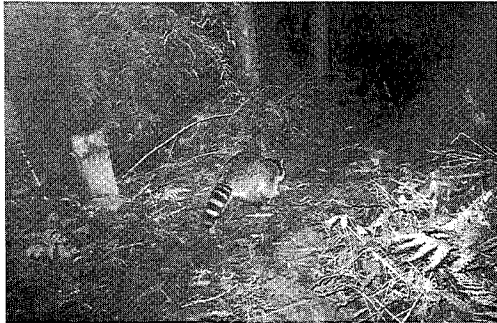
写真-1 No.1地点で撮影されたアライグマ

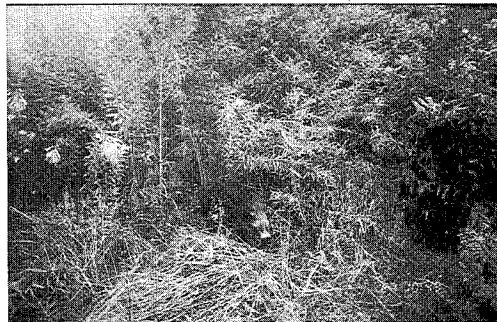
写真-2 No.9地点で撮影されたイノシシ

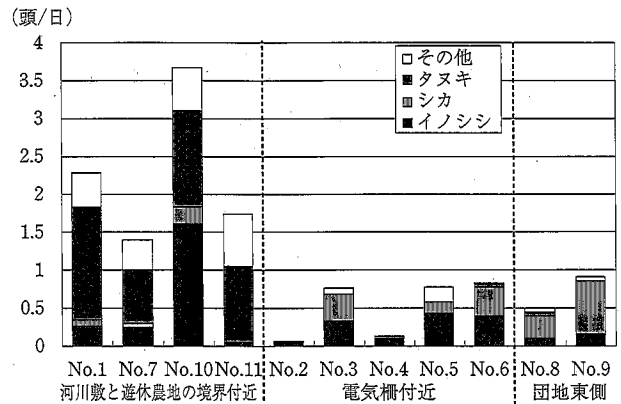
カメラ設置地点ごとに出没頭数を見ると、最も多いのはNo.10(3.7頭/日)で、次いでNo.1(2.3頭/日)、No.11(1.7頭/日)、No.7(1.4頭/日)となった(図-4)。これら4地点は、河川敷と遊休農地との境界付近であることに加え、他の地点と異なりタヌキの占める割合が高く、さらに多くの獣種が撮影されるという共通点が見られた。

一方、土地利用パターンb)の電気柵付近に設置したNo.2~6では撮影頭数は少なく、また獣種ではイノシシとシカが大半を占めるという共通点が見られた。さらに団地の東側(No.8, No.9)ではシカの割合が非常に高いという結果が得られた。

図-4 撮影された動物のカメラ別頭数および獣種割合

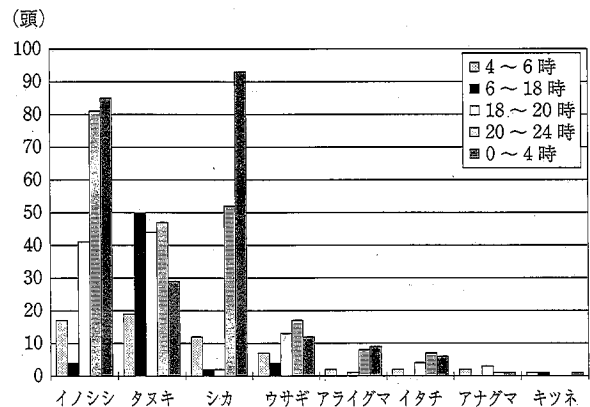
撮影された時間帯を獣種別に見た結果を図-5に示す。イノシシは、20~24時と0~4時が最も多く、全体の72.8%を占めている。しかし調査ではわずかながらも、水田団地の外側の遊休農地で日中に撮影されているケース(写真-2のイノシシは10時49分に撮影)が見られた。一方シカは全体の57.8%を0~4時が占め、20~24時と合わせると約9割に達する。

図-5 獣種別にみた被撮影時間帯ごとののべ頭数

またタヌキはいずれの時間帯でも偏りなく撮影された。
