効果的な獣害対策のための農地管理および基盤条件の検証

*Verification of Farmland Management and Structural Condition
for the Effective Countermeasures against Wildlife*

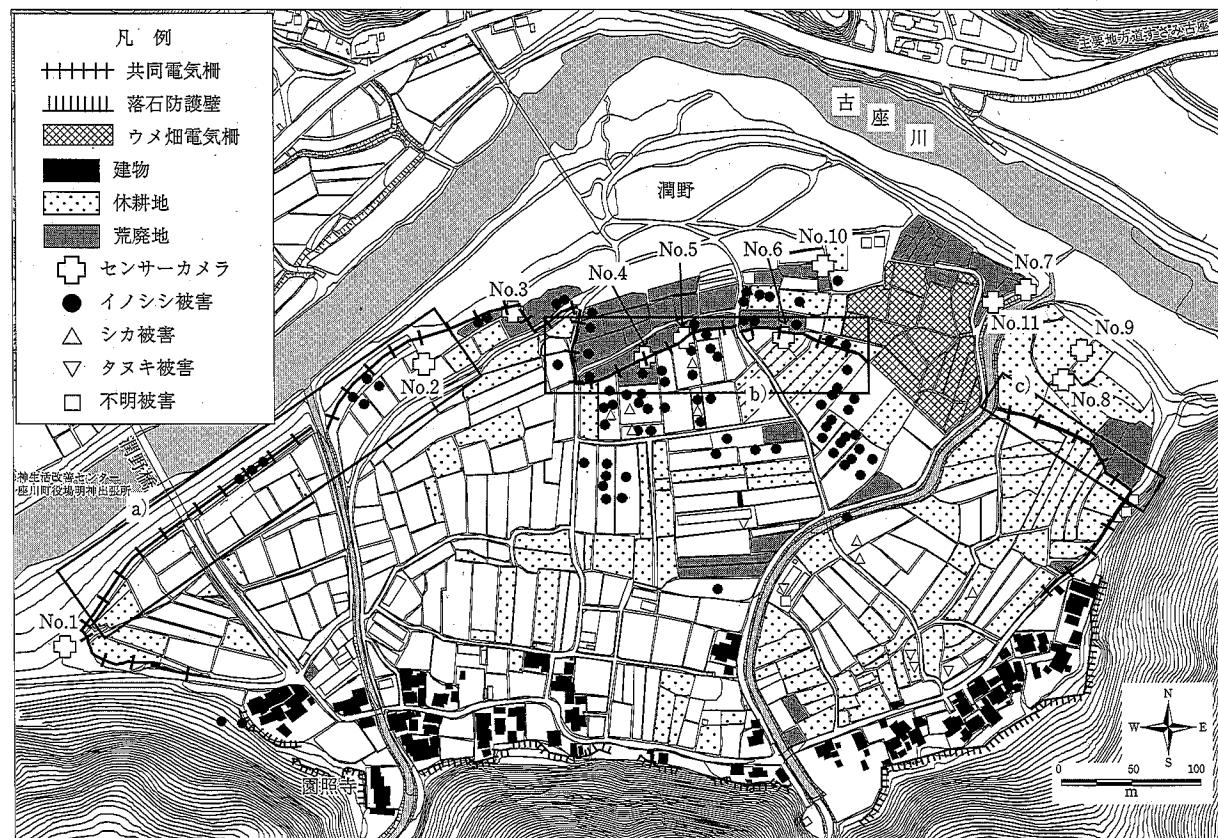
図-1 潤野地区における遊休農地の位置、被害情報、共同電気柵およびセンサーの位置

2007年7月に実施した土地利用調査の結果から遊休農地の位置を図-1に示す。ここでは、耕作はされていないが除草管理を行っている農地を「休耕地」、雑草が繁茂して除草管理が行われていない農地を「荒廃地」とし、両者を併せたものを遊休農地とする。地区の土地利用は水田と遊休農地が多くを占め、特に東側の団地では大半が遊休農地となっている。また、地

また、2007年7月に実施した共同電気柵の設置状況調査から、設置場所は大きく3つの土地利用パターンに分類できる(図-2)。すなわち、a) 河川敷の竹藪→自然堤防(電気柵)→耕作水田、b) 荒廃地→畦畔(電気柵)→耕作水田、c) 休耕地→畦畔(電気柵)→休耕地、の3つである(対応する設置場所を図-1に示す)。このうちb)では、耕作水田での農作業を阻害しないよう、電気柵は土坡畦畔の法面の中腹に設置されるケースが多いという特徴がある。

野生動物による農業被害の実態を把握するため、住民による被害実態調査を実施した。調査では、被害発見日、被害場所、被害農地の地目、作付作物、動物の種類、被害内容(食害、表土荒らし、ネットの破損、畦の破壊、その他)について、住民にチェックおよび地区代表者への報告を依頼するとともに、地区代表者に被害日誌への記録を依頼した。調査期間は、水稻収穫期の前後となる2007年7月25日～9月15日である。調査結果による被害場所を図-1に示す。期間内に103件の被害報告があった。このうち72件が共同電気柵の内側でみられ、かつ上述の土地利用パターンb)の周辺に集中した。

一方、加害動物の行動を把握するため、赤外線センサ付き自動撮影カメラ(以下、「センサーカメラ」)11台を用いて加害動物の撮影を行った。センサーカメラの設置場所を図-1に示す。調査期間は2007年7月25日～11月11日である。センサーカメラは、共

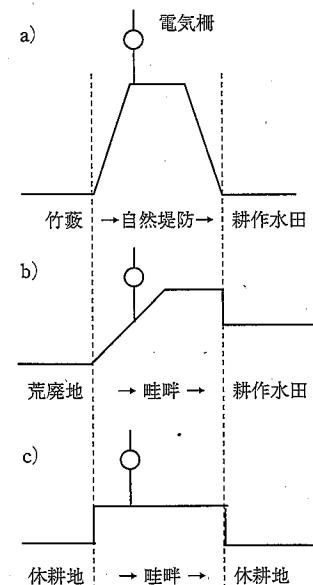
図-2 電気柵設置場所の土地利用パターン

一方、パターンa)「河川敷の竹藪→自然堤防（電気柵）→耕作水田」でも、被害報告はごくわずかであった。これをパターンb)「荒廃地→畦畔（電気柵）→耕作水田」と比較すると、自然堤防そのものが侵入防止効果を持つ可能性が考えられる。図-2に示すように自然堤防の法面と天端の接点付近に電気柵を設置した場合、侵入突破を試みる加害動物にとっては電気柵手前の足場が悪いという状況が生じる。加えて、電気柵外側から電気柵内側の田面との間に死角が発生し、電気柵の手前と電気柵内側の作物との間に実際よりも長い距離感を与えることができる。特にイノシシは臆病な性質で知られており、電気柵の内側が容易に目視できることは、電気柵の突破を躊躇させる要因となり、電気柵による侵入防止効果を高めることができると期待できる。

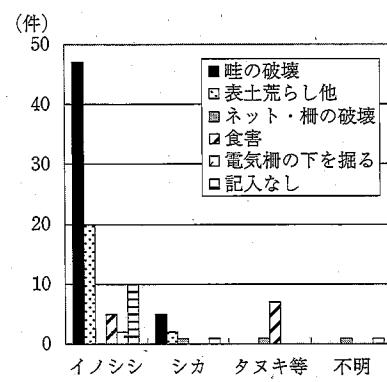
図-3 加害動物・内容別被害報告件数

加害獣種と被害内容を図-3に示す。獣種では、被害報告件数の81.6%をイノシシが占めた。また被害内容は「畦の破壊」が54.4%と最も多く、「電気柵の下を掘る」や「表土荒らし」と合わせると、農地基盤の損壊被害が全体の73.8%を占めた。しかし、一般的に獣害の中心とされる食害は少なかった。食害された作物はカボチャやトマト、スイカなど主に畑作物であり、タヌキ等の中型動物によるものが多い。

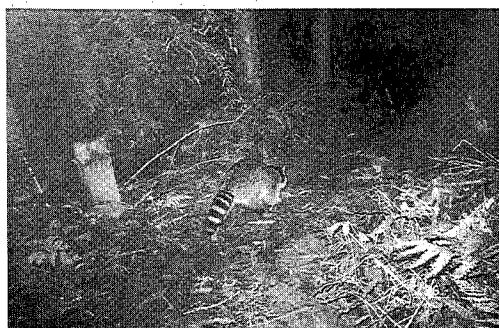
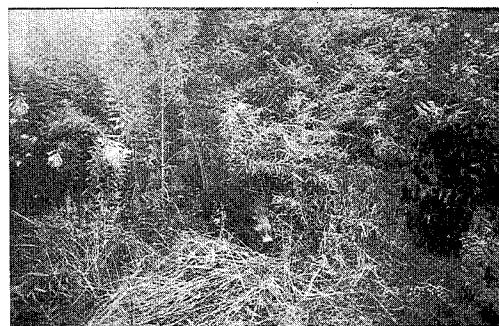
撮影された写真の一部を写真-1と写真-2に示す。イノシシやシカ、タヌキ以外にもキツネやアナグマ、アライグマといった動物を確認することができた。これらの写真の中から、鳥とネズミ等の小型動物を除いた662枚の写真を分析の対象とした。獣種の判別には古座川町役場の狩猟免許取得者と潤野地区の狩猟経験者の協力を得た。

4. 出没時間

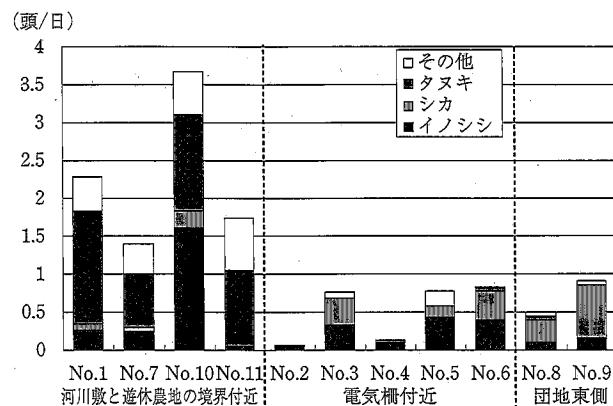
図-4 撮影された動物のカメラ別頭数および獣種割合

カメラ設置地点ごとに出没頭数を見ると、最も多いのはNo.10(3.7頭/日)で、次いでNo.1(2.3頭/日)、No.11(1.7頭/日)、No.7(1.4頭/日)となった(図-4)。これら4地点は、河川敷と遊休農地との境界付近であることに加え、他の地点と異なりタヌキの占める割合が高く、さらに多くの獣種が撮影されるという共通点が見られた。

一方、土地利用パターンb)の電気柵付近に設置したNo.2~6では撮影頭数は少なく、また獣種ではイノシシとシカが大半を占めるという共通点が見られた。さらに団地の東側(No.8、No.9)ではシカの割合が非常に高いという結果が得られた。

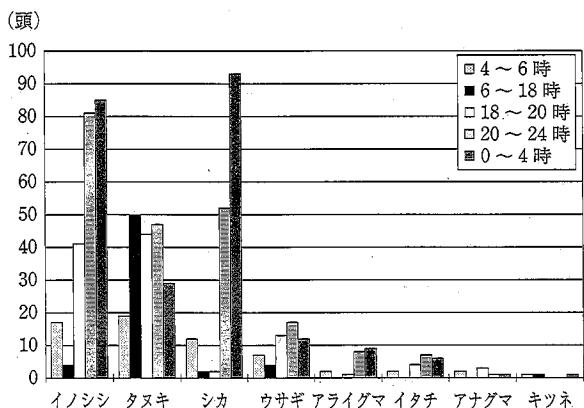
図-5 獣種別にみた被撮影時間帯ごとのべ頭数
